# 阳江滨海新区（阳江高新区）“2·16” 一般气体中毒事故调查报告

阳江滨海新区（阳江高新区）事故调查组

2025年2月16日凌晨3时30分，佳必达（阳江）仓储物流有限公司发生一起液氨泄漏事故，导致1人吸入氨气中毒经抢救无效死亡（以下简称“2·16”一般气体中毒事故）。

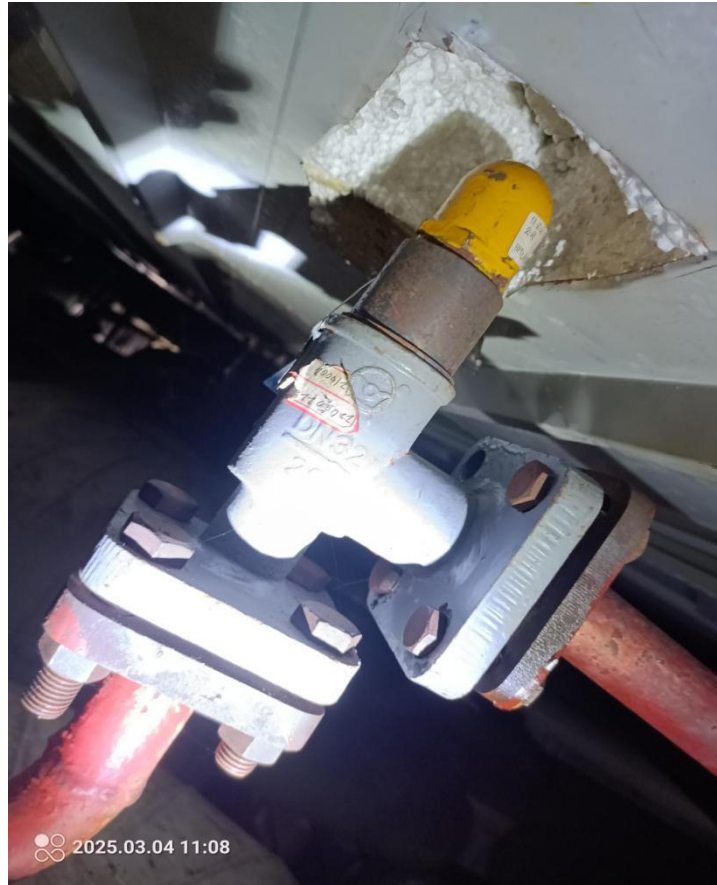
低压循环桶安全阀是2024年11月23日检验后安装的，3#、5#、6#低压循环桶顶部安全阀出口法兰平行度差，6#安全阀出口法兰4个螺栓孔，仅配了3根螺栓，安全阀出口法兰与管道法兰严重错位，达不到基本的密封性能。

图5 6#低压循环桶安全阀出口法兰缺螺栓、错位

**3.安全阀安装不规范：**低压循环桶安全阀送相关机构年检检定后回装时，出口侧法兰螺栓直径长度不一致；垫片偏心、错位、破损甚至缺失；法兰平行度差；法兰螺栓残余扭矩为零。安全阀出口侧法兰安装未达到相关标准规范<sup>14</sup>，不具备基本的密封性能。

**4.安全阀出口侧泄漏：**多台低压循环桶安全阀起跳后，氨气从安全阀出口侧法兰密封面处长时间大量泄漏。
