**阳江滨海新区（阳江高新区）  
广东明轩实业有限公司“6·26”一般  
物体打击事故调查报告**

阳江滨海新区（阳江高新区）事故调查组

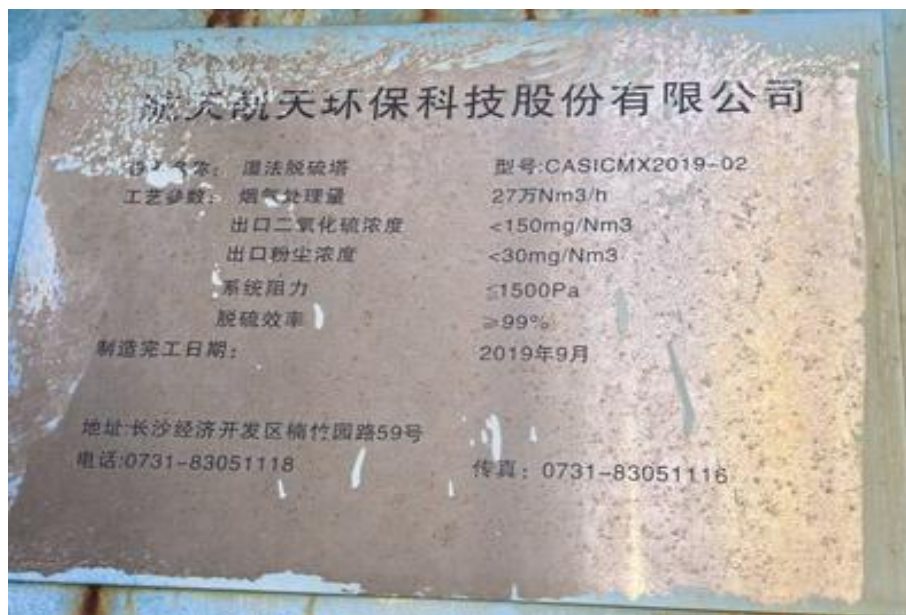
图 1 脱硫塔基本信息铭牌

后尾气排放净化，由航天凯天环保科技股份有限公司设计建造，于2017年9月建成，总高70余米，设计烟气处理量为27万Nm<sup>3</sup>/h（图1）。后因环保政策改变，使用功能需要升级改造，于2020年8月停用。事故发生前，明轩公司决定对湿法脱硫塔系统（包括地面以上的塔体、塔架钢结构、水泥池整体结构）进行拆除（图2）。

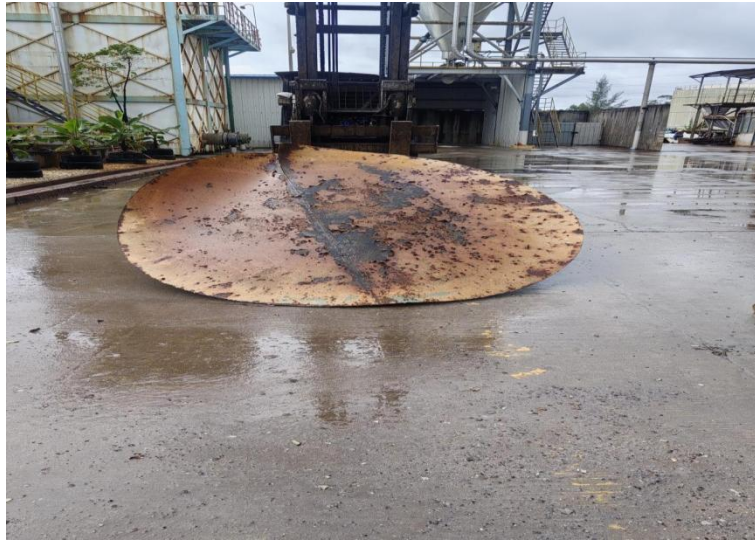
图 3 事故现场盲板

8 时许，郭\*\*已从脱硫塔上下到地面警戒区内仰头观察上面火情，随后由于脱硫塔内火情不断扩散，引起爆燃，从而形成闪爆，闪爆气浪将脱硫塔顶部盲板震脱掉落地面，将站在地面警戒区内的郭\*\*砸倒，郭\*\*被盲板压在下面，头部受伤。

事故现场有一顶从顶部裂开的黄色安全帽，距离脱硫塔基架南边对出 4.6 米，路面对出 8 米的地方有一块生锈的接近圆形的铁板，该铁板为脱硫塔烟道顶部盲板，直径 2.55 米，厚度 0.8 厘米，重量约 320 公斤，事发时该盲板从脱硫

塔顶部掉落，砸中遇难者，遇难者当时被铁板压住，救援时用叉车吊起铁板将伤者救出，故事故现场勘查时，盲板已挪动位置。

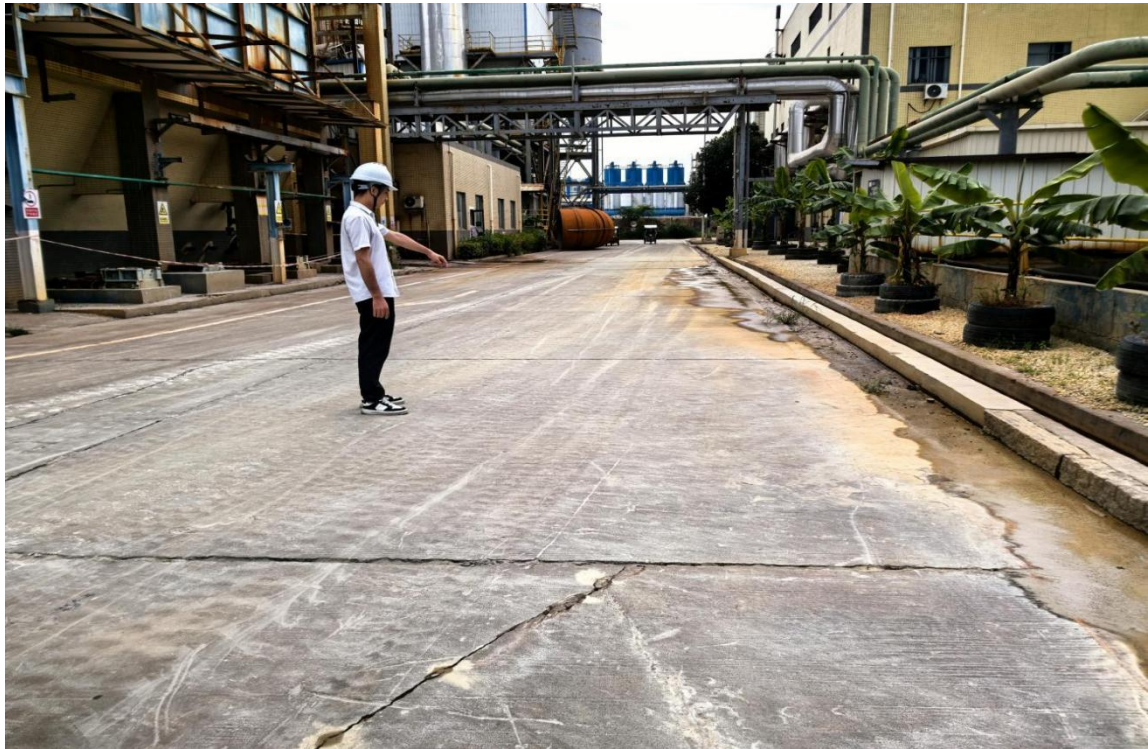
图 5 明轩公司安全管理人员黄\*\*确认死者当时所在位置

3.郭\*\*在事故发生后未及时撤离到安全区域，而是滞留在拆除作业范围危险区域内的地面观察火情，从而被闪爆震落的脱硫塔顶部盲板砸中而亡导致事故灾害扩大<sup>4</sup>。
