# 阳江滨海新区（阳江高新区）“2·16” 一般气体中毒事故调查报告

阳江滨海新区（阳江高新区）事故调查组

2025年2月16日凌晨3时30分，佳必达（阳江）仓储物流有限公司发生一起液氨泄漏事故，导致1人吸入氨气中毒经抢救无效死亡（以下简称“2·16”一般气体中毒事故）。

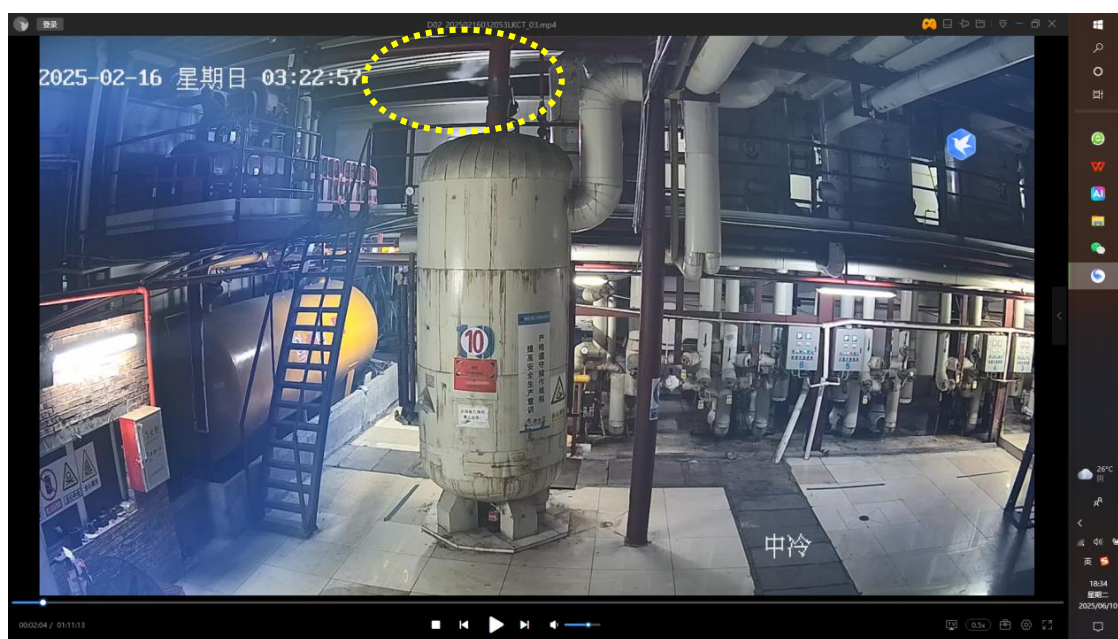
3时22分57秒，6#低压循环桶安全阀出口法兰突发氨气泄漏，随后5#、3#低压循环桶及排液桶安全阀出口法兰也相继泄漏；表明各低压循环桶的压力均高于整定压力1.23MPa。

图2 6#低压循环桶安全阀出口法兰突发氨气泄漏

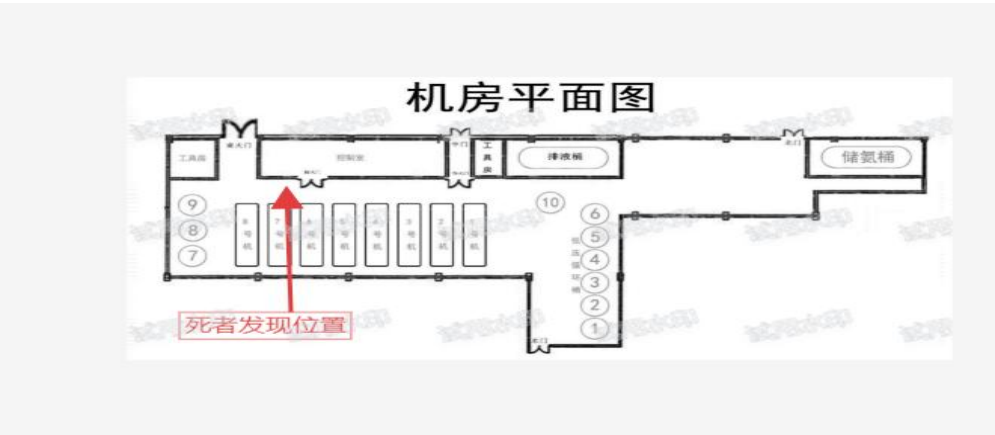
发现死者遗体位置在控制室中部出口与南端出口之间的墙边。现场堆放一些杂物,墙上张贴有重大危险源告知牌等。

图4 死者发现位置

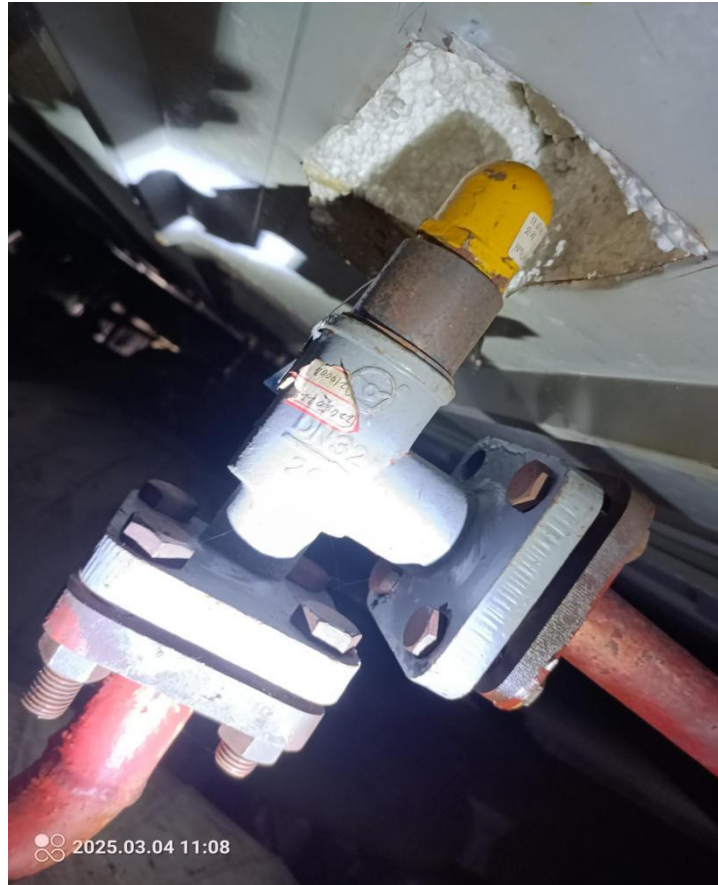
低压循环桶安全阀是2024年11月23日检验后安装的，3#、5#、6#低压循环桶顶部安全阀出口法兰平行度差，6#安全阀出口法兰4个螺栓孔，仅配了3根螺栓，安全阀出口法兰与管道法兰严重错位，达不到基本的密封性能。

图5 6#低压循环桶安全阀出口法兰缺螺栓、错位

**3.安全阀安装不规范：**低压循环桶安全阀送相关机构年检检定后回装时，出口侧法兰螺栓直径长度不一致；垫片偏心、错位、破损甚至缺失；法兰平行度差；法兰螺栓残余扭矩为零。安全阀出口侧法兰安装未达到相关标准规范<sup>14</sup>，不具备基本的密封性能。

**4.安全阀出口侧泄漏：**多台低压循环桶安全阀起跳后，氨气从安全阀出口侧法兰密封面处长时间大量泄漏。
