# 阳江滨海新区（阳江高新区）“2·16” 一般气体中毒事故调查报告

阳江滨海新区（阳江高新区）事故调查组

2025年2月16日凌晨3时30分，佳必达（阳江）仓储物流有限公司发生一起液氨泄漏事故，导致1人吸入氨气中毒经抢救无效死亡（以下简称“2·16”一般气体中毒事故）。

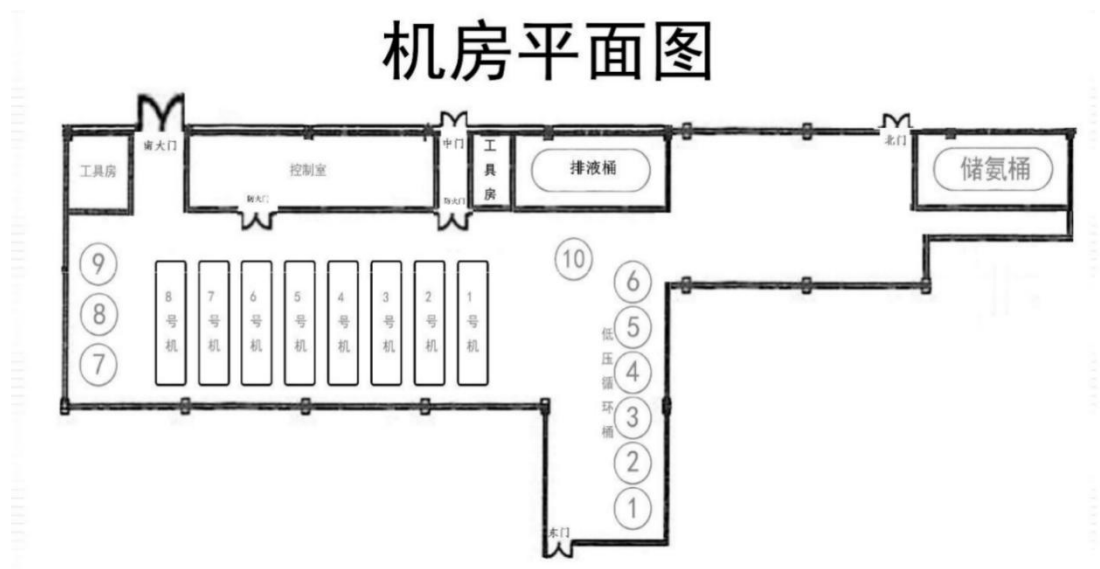
图3 液氨制冷车间平面布置图

电力控制室和值班室设置在同一单元，北端未值班区，南段为电力控制区，设三个进出门口，门口安装了钢门，其中南端一出口，该出口可以进入车间，也可以进出厂外与和盈公司的之间的通道，中部设一出口，该出口可以进出车间，北端设一出口，该出口可以进出车间，也可以进出厂外与和盈公司的之间的通道，南出口和北出口相当于应急疏散通道，北出口靠近门口（也属于

应急逃生出口)处右边墙上设置有一键停机的红色按钮。控制室放置有正压式空气呼吸器,过滤式防毒面具,长管呼吸器和简易药箱等。控制室安装了一台电脑,装有简单参数的记录文件。现场安装了多台氨气泄漏检测报警器,安装有10台强排风机,日常保持排风机常开,设置了手动按钮与标识。

发现死者遗体位置在控制室中部出口与南端出口之间的墙边。现场堆放一些杂物,墙上张贴有重大危险源告知牌等。
